## Postas, Espolón

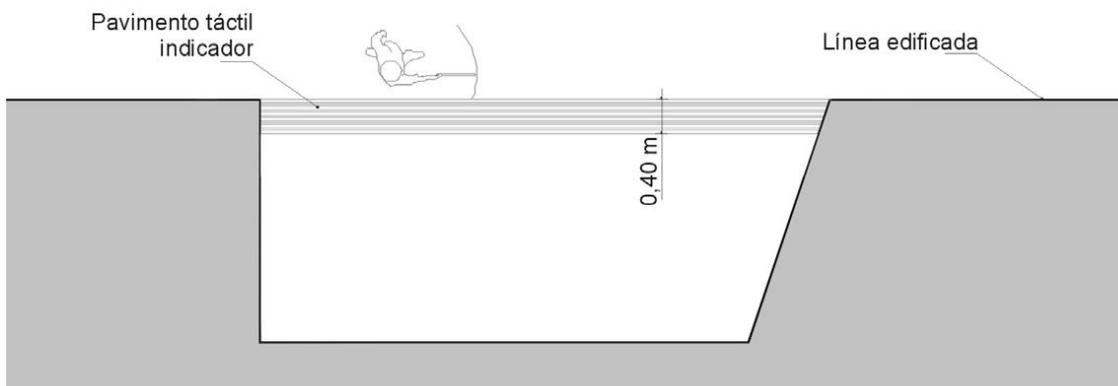
Orden VIV 561/2010. Artículo 46. *Aplicaciones del pavimento táctil indicador.*

1. Cuando el itinerario peatonal accesible no disponga de línea de fachada o elemento horizontal que materialice físicamente el límite edificado a nivel del suelo, éste se sustituirá por una franja de pavimento táctil indicador direccional, de una anchura de 0,40 m, colocada en sentido longitudinal a la dirección del tránsito peatonal, sirviendo de guía o enlace entre dos líneas edificadas.

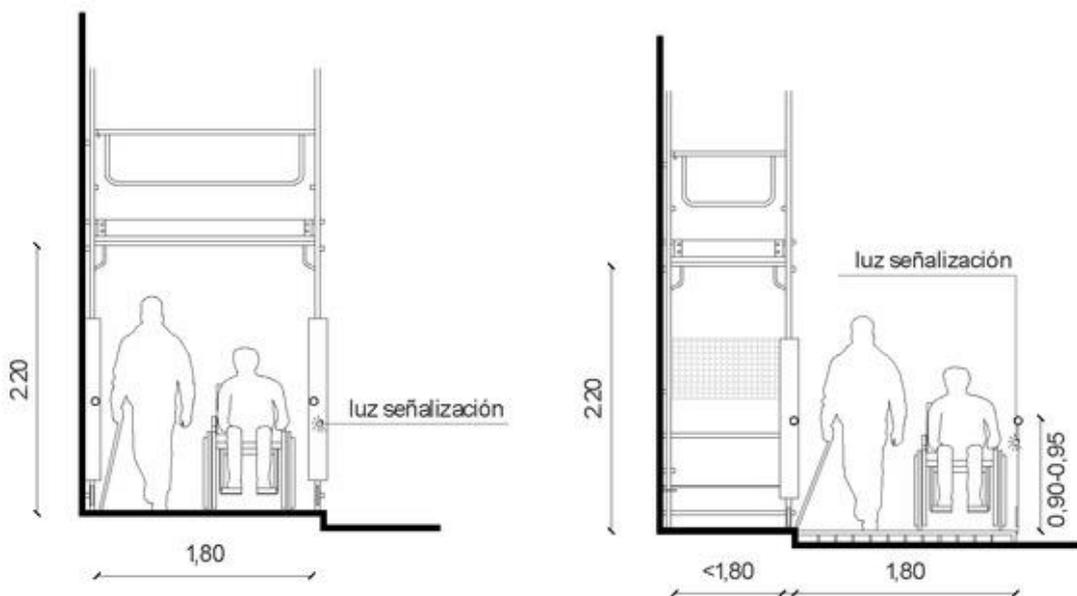
- Fuenteminaya. Obras: A pesar de la indicación del Proyecto Técnico y permisos de la Concejalía de Obras , donde se manifiestabque la señalización de las obras deben ajustarse a la Orden VIV 561,2010, la falta de inspección hace que de forma generalizada cada constructora actúe a su criterio. Imágenes 160126 y 160127

Si hay alguna semejanza entre las imágenes y las prescripciones de la Orden VIV 561/2010 es pura coincidencia.

- Suprimir desniveles en la plaza en Fuenteminaya, a la altura del n° 42, y compactar alcorques.
- En calle Barrionuevo existen numerosas baldosas sueltas: asegurar la sujeción de las mismas. En la misma calle, suprimir la rampa de entrada a la Tesorería de la Seguridad Social, solucionando la entrada en el interior del edificio.
- Existen muchas calles con el pavimento de adoquines que están extraordinariamente deterioradas: San Juan, Plaza Los Tercios, Cascajar, que requieren un rejuntado urgente. Las de reciente reurbanización, en esta zona, es necesario hacer mantenimientos periódicos para que no lleguen al extremo de las anteriores.
