Antonio y Manuel Cebas

Glorieta Rosales, A. Baciero, Las Francesas, Sulidiza, Crrt. Estación

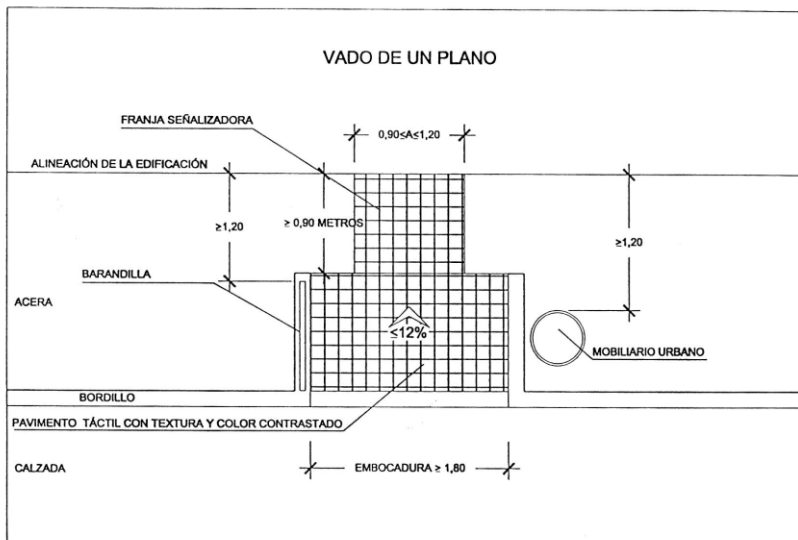
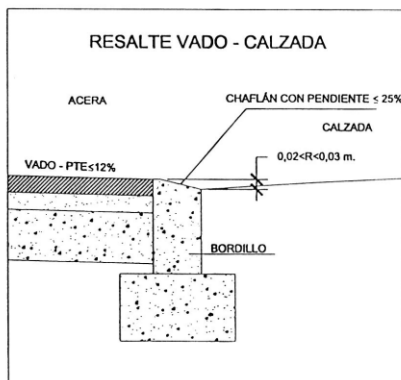
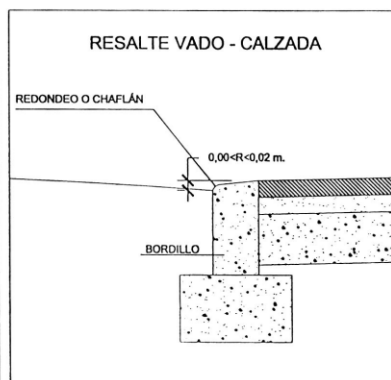
VADOS

Por su interés y los numerosos vados existentes en esta zona de un solo plano, creemos conveniente copiar el croquis del D. 217/2001 para dar a conocer como se debían de haber realizado estos vados. En la actualidad la diferencia existente consiste en la diferenciación del pavimento táctil en la pendiente (solo franja de 60 cm de botones) y en el direccional (franja de 80 cm de pavimento de canaladura hasta fachada); el enrasado de la pendiente con la calzada debe ser total, y la pendiente máxima admisible es del 10%.
